UNIVERSITÀ DEGLI STUDI DI CAGLIARI
FACOLTÀ DI INGEGNERIA
CORSO DI LAUREA IN INGEGNERIA EDILE ARCHITETTURA
A.A. 2010/11

GLI “IMPIANTI STORICI” DI SOLLEVAMENTO DELLE ACQUE
NELLA BONIFICA INTEGRALE DI ARBOREA:
IDROVORE DI LURI, SASSU E PRINCIPALE DI SOLLEVAMENTO
CONOSCENZA E VALORIZZAZIONE

TESI DI
STEFANIA PAU 31961

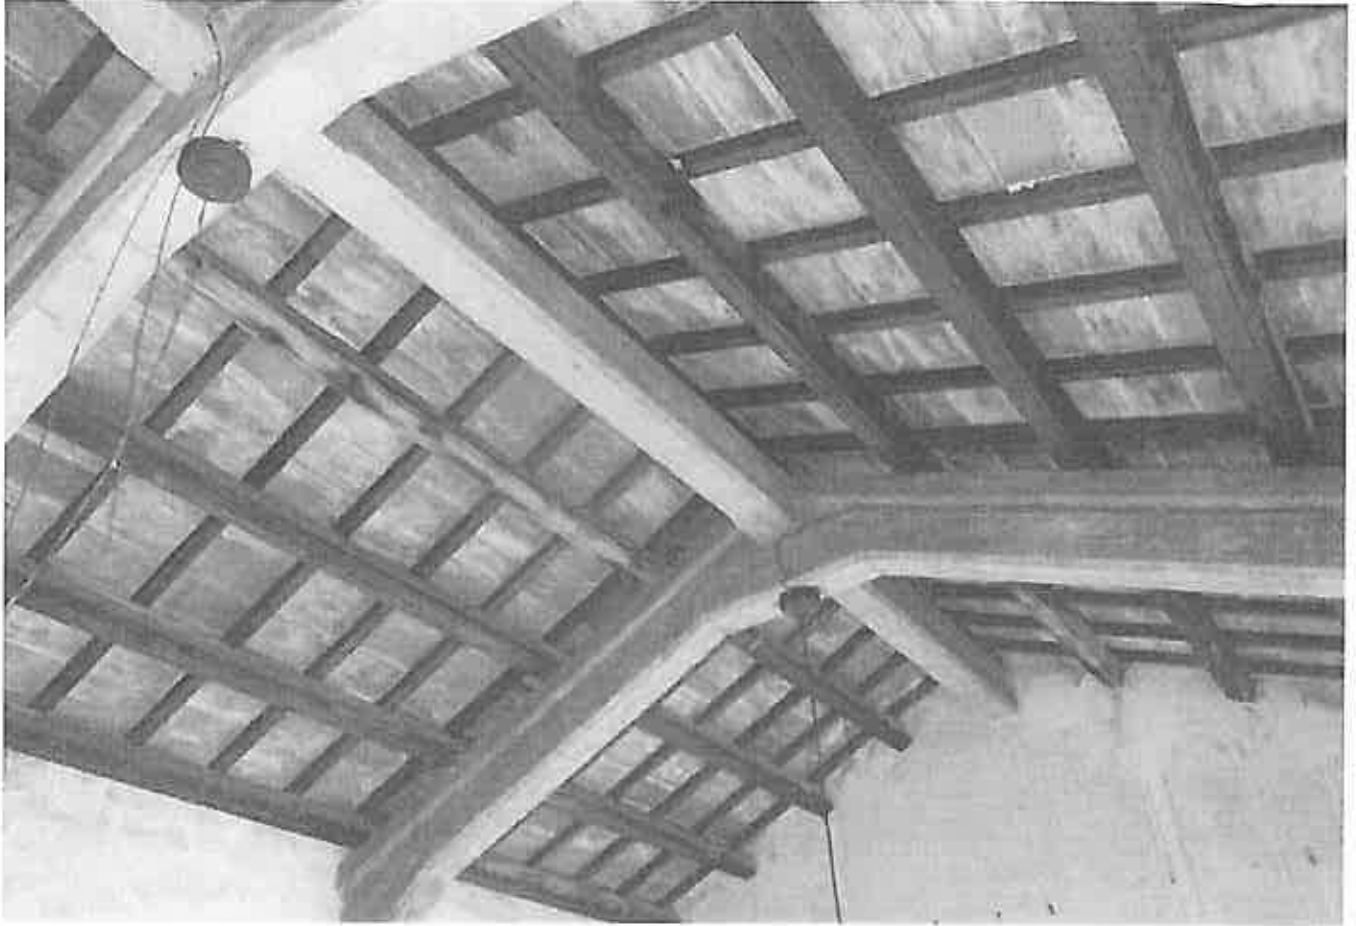
Copertura in cemento armato e legno

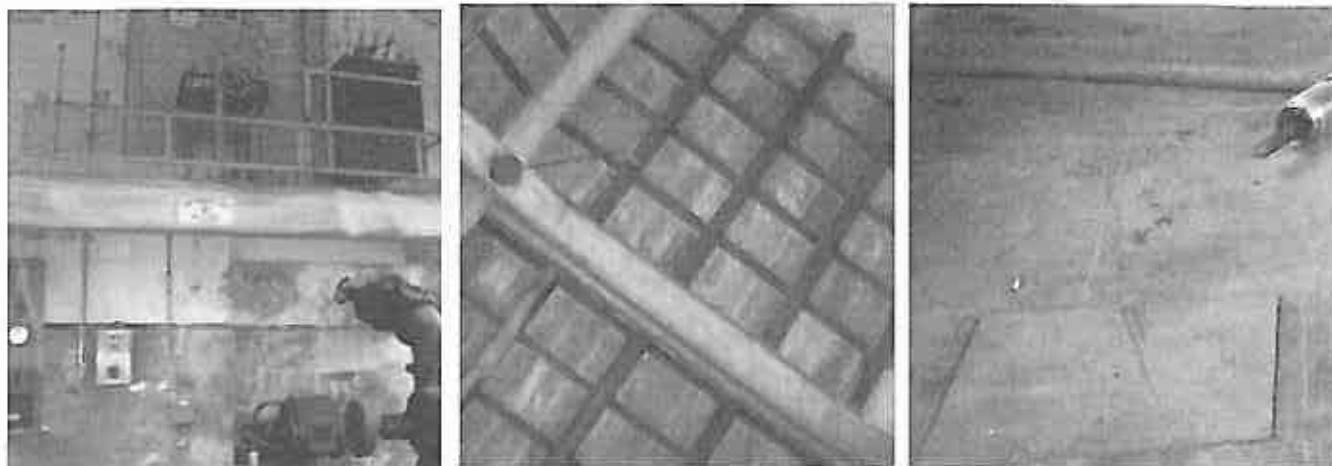
Patologie

All'interno dell'edificio, il degrado si presenta, nel tavolato di copertura in legno sotto forma di macchie di umidità; l'intonaco presenta sia macchie di umidità che alterazioni e sfogliamenti del rivestimento superficiale causandone un'alterazione cromatica.

<p>Parte costruttiva: Intonaco muro perimetrale interno</p>	<p>Parte costruttiva: Solaio di copertura con travi in legno e tavolato in legno</p>	<p>Parte costruttiva: Pavimentazione in marmette cementizie</p>
<p>Degrado: macchie di umidità</p>	<p>Degrado: macchie di umidità</p>	<p>Degrado: macchie di grasso</p>
<p>Diagnosi: Possono essere generate sia dal fenomeno di risalita capillare che dalla mancanza di tinteggiatura esterna</p>	<p>Diagnosi: Possono essere generate dalla scarsa impermeabilizzazione della copertura</p>	<p>Diagnosi: Possono essere generate dall'uso dell'edificio</p>

Parte costruttiva	Degrado	Criteri di intervento
Solaio di copertura con travi in legno e tavolato in legno Idrovora di Luri	Macchie di umidità	Pulitura meccanico-manuale Fasi d'intervento : 1. Identificazione dell'essenza lignea. 2. Pulitura manuale mediante spazzole metalliche 3. A lavoro completato, la superficie dovrà essere spazzolata, spolverata e soffiata con getto d'aria compressa al fine di rimuovere tutti i residui e le parti di materiale distaccato, quindi trattata con una leggera carteggiatura con carta abrasiva a secco. 4. Applicazione gel impregnante eco-compatibile ad alta protezione a base di oli vegetali, resistente agli attacchi di funghi e batteri.

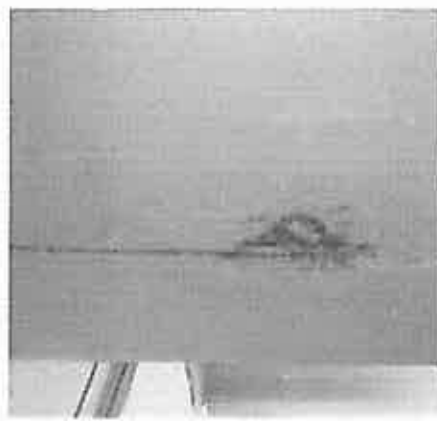
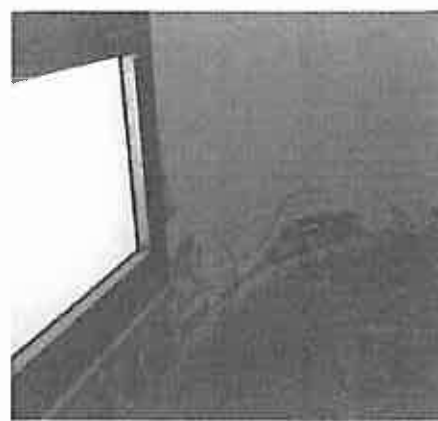
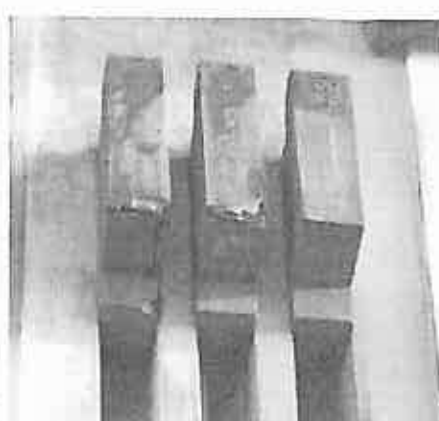
Per quanto riguarda il degrado all'interno dell'edificio, si sono registrati fenomeni di umidità nei muri con conseguente ammaloramento dell'intonaco, distacco del copriferro nelle superfici in cemento armato all'intradosso del solaio del corpo centrale, con conseguente esposizione dei ferri d'armatura.

Parte costruttiva: Intradosso solaio di copertura in cemento armato	Parte costruttiva: Intonaco muro perimetrale	Parte costruttiva: Aggetti decorativi in cemento armato
Degrado: macchie bruno rosastre	Degrado: distacchi e penetrazione di umidità	Degrado: esposizione dei ferri di armatura
Diagnosi: Macchie dovuta alla corrosione dei ferri d'armatura, a causa della carbonatazione.	Diagnosi: Perdita di coesione con il supporto con conseguente rottura e perdita parti di intonaco. Dovuti a esposizione agli agenti atmosferici, e alla penetrazione dell'umidità nella muratura.	Diagnosi: Distacchi di parti in calcestruzzo con conseguente messa a nudo e corrosione dei ferri di armatura, dovuto a infiltrazioni d'acqua in ambiente salmastro, errata esecuzioni dei getti per posizionamento delle armature con insufficiente copriferro.

Parte costruttiva	Degrado	Criteri di intervento
Intradosso solaio Idrovora di Sassu	Macchie di ruggine	Analisi delle cause e dell'entità del degrado. In relazione all'origine delle macchie intervenire con la semplice pulizia o con la rimozione del calcestruzzo e il risanamento delle armature.

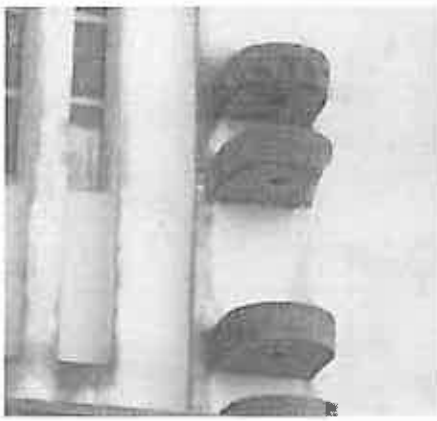
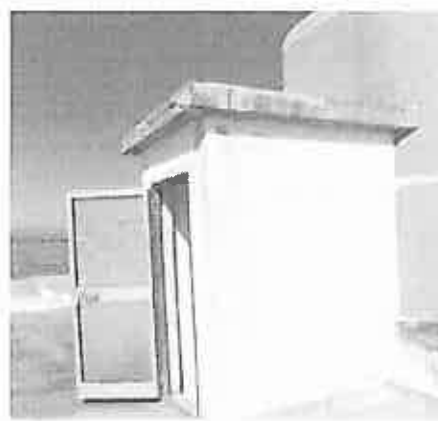
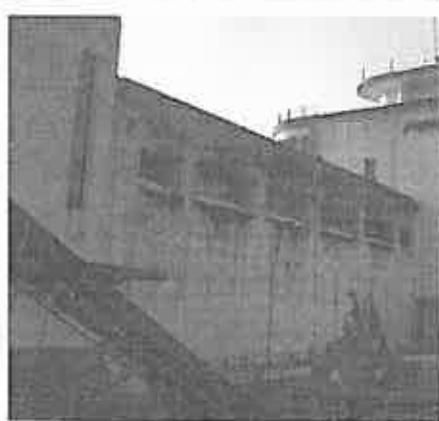
Parte costruttiva: Aggetti decorativi in cemento armato	Parte costruttiva: Muro perimetrale corpo superiore	Parte costruttiva: Muro perimetrale esterno

Degrado: patina biologica	Degrado: fessurazioni	Degrado: attacco biologico
Diagnosi: Strato sottile, morbido e omogeneo, aderente alla superficie, costituito prevalentemente da microrganismi, di colore variabile.	Diagnosi: Rotture singole, ramificate, ortogonali o parallele all'armatura che interessano l'intero spessore del manufatto. Dovute a cedimenti, assestamenti o errori di calcolo.	Diagnosi: Attacco da parte di funghi, muffe, licheni, alghe, muschi con conseguente formazione di macchie e depositi superficiali.

Parte costruttiva	Degrado	Criteri di intervento
Muro perime- trale esposto a Nord Idrovora di Sas- su	Attacco biologico	Analisi della natura e dell'entità dell'attacco. Lavaggio a bassa pres- sione con acqua e ripristino dell'intonaco Fasi d'intervento: 1. Pulitura mediante lavaggio ad alta pressione con acqua e applicazione di un bonificante eco-compatibile all'acqua a base di antideriogeni. 2. Applicazione di intonaco eco-compatibile di pura calce na- turale. 3. Applicazione di rasante eco-compatibile di pura calce natu- rale per la finitura traspirante. 4. Applicazione primer fissativo eco-compatibile a base di mi- croemulsioni acrililossaniche pure a elevato potere legante e successivo fondo intermedio organico a base acrililossa- niche all'acqua per la preparazione di fondi prima del ciclo pittorico. 5. Applicazione di pittura organica a base acrililossanica all'acqua con additivi antibiodeteriogeni

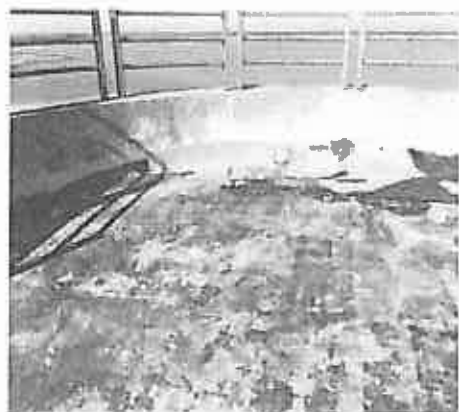
Molti dei fenomeni di degrado presenti all'interno dell'edificio idrovoro, sono causati dal precario stato dell'impermeabilizzazione; la guaina bituminosa che è stata posizionata in sovrapposizione nel precedente intervento di manutenzione, essendo ormai distaccata, non adempie più alla sua funzione impermeabilizzante.

Parte costruttiva: Copertura piana pedonabile
Degrado: impermeabilizzazione insufficiente
Diagnosi: Infiltrazioni in copertura piana, dovute al distacco della guaina bituminosa danneggiata

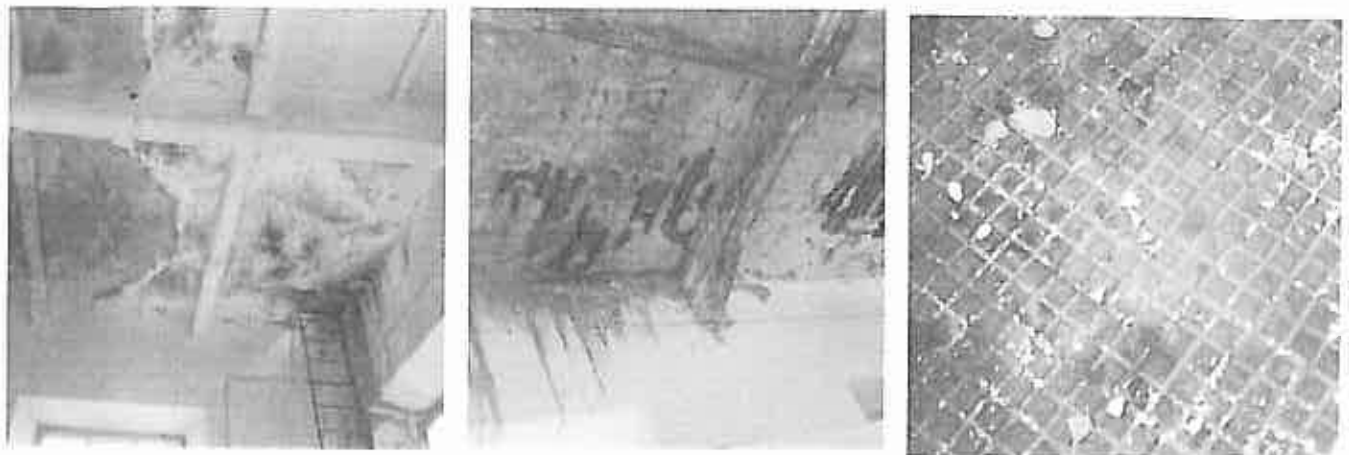
Patologie

Il degrado all'esterno dell'edificio è da riferirsi soprattutto alla patina biologica presente nella parte alta delle murature e ai fenomeni di distacco dell'intonaco che ne causano l'alterazione cromatica. Si sono notati anche dei distacchi di calcestruzzo soprattutto vicino alle bucatore murarie, che hanno comportato la messa a nudo delle armature di acciaio.

<p>Parte costruttiva: Intradosso solaio intermedio costituito da soletta piena in cemento armato</p>	<p>Parte costruttiva Intradosso solaio di copertura costituito da soletta piena in cemento armato</p>	<p>Parte costruttiva Pavimentazione in marmette cementizie antiscivolo</p>
<p>Degrado: patina biologica</p>	<p>Degrado: penetrazione di umidità e esposizione dei ferri di armatura</p>	<p>Degrado: macchie di grasso</p>
<p>Diagnosi: Strato sottile, morbido e omogeneo, aderente alla superficie, costituito prevalentemente da microrganismi, di colore variabile.</p>	<p>Diagnosi: Macchie di umidità in seguito all'assorbimento di acqua proveniente direttamente dal terrazzo esterno superiore. Distacchi di parti in calcestruzzo con conseguente messa a nudo e corrosione dei ferri di armatura, dovuto a infiltrazioni d'acqua, errata esecuzione dei getti per posizionamento delle armature con insufficiente copriferro.</p>

Parte costruttiva	Degrado	Criteri di intervento
Intradosso so- laio in cemento armato Idrovora Princi- pale di Solleva- mento	Penetrazione di umidità	Analisi delle cause delle infiltrazioni e delle condizioni delle parti in- teressate e delle armature. Rimozione delle cause e applicazione di un trattamento protettivo idrorepellente. Rifacimento dell'imperme- abilizzazione delle coperture superiori. Qualora si riscontrasse un livello di degrado delle armature e del copriferro si dovrebbe agire con le modalità di cui al punto succes- sivo (mancanza del copriferro). Il controllo va esteso oltre che agli intradossi piani delle solette anche alle travi di orditura principale e secondaria.
