UNIVERSITÀ DEGLI STUDI DI CAGLIARI
FACOLTÀ DI INGEGNERIA
CORSO DI LAUREA IN INGEGNERIA EDILE ARCHITETTURA
A.A. 2010/11

GLI “IMPIANTI STORICI” DI SOLLEVAMENTO DELLE ACQUE
NELLA BONIFICA INTEGRALE DI ARBOREA:
IDROVORE DI LURI, SASSU E PRINCIPALE DI SOLLEVAMENTO
CONOSCENZA E VALORIZZAZIONE

TESI DI
STEFANIA PAU 31961

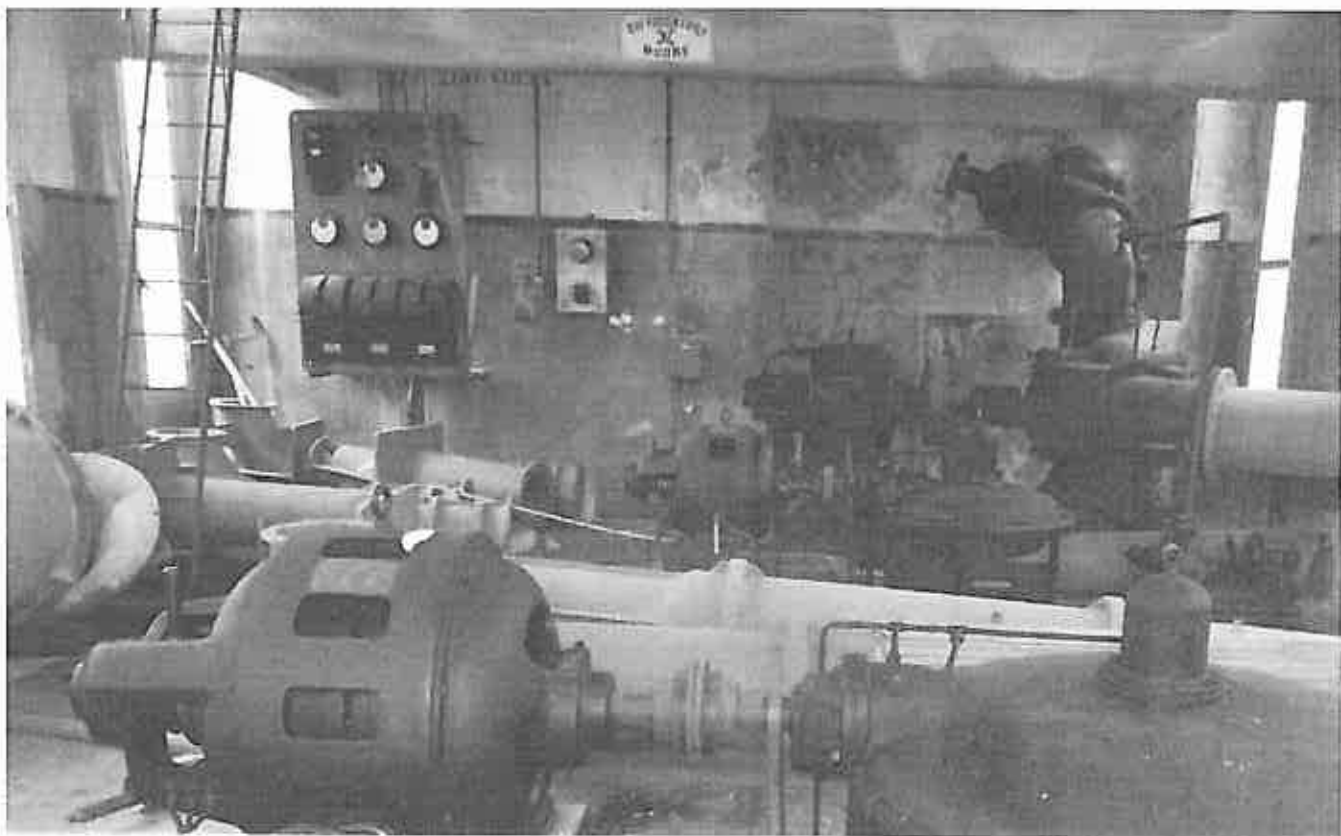
Idrovora di Luri. Elettropompe e organi di manovra
